CAVA “POGGIO GIROTONDO”

**PROGETTO DI COLTIVAZIONE
E RECUPERO AMBIENTALE**

**RELAZIONE GEOSTRUTTURALE E GEOMECCANICA
E VERIFICHE DI STABILITA' DEI FRONTI DI SCAVO**

APPENDICE 1 – VERIFICHE DI STABILITA' CINEMATICA

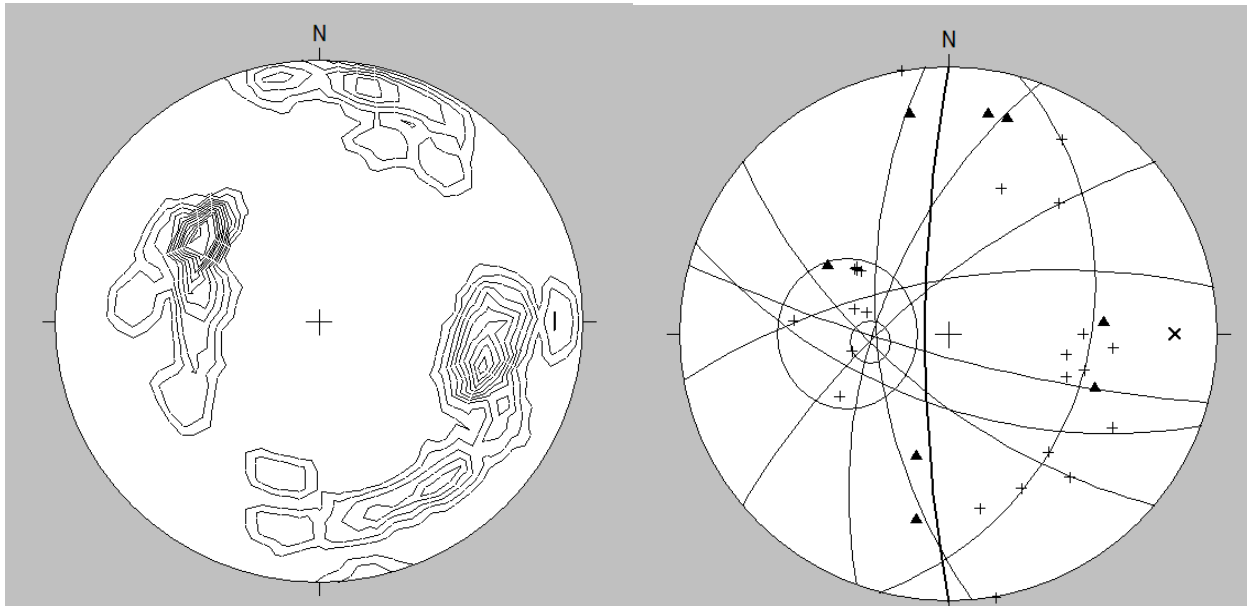
stazione 1

Nota : si rileva la presenza di 2 sistemi coniugati di fratture uno di direzione circa NNE-SSE (apertura di 85°) ed uno E-O (apertura di 65°) la direzione di max raccorcimento di questi è circa subverticale.

Presenza di cunei a franapoggio con vettore scivolamento allineato secondo la linea di massima pendenza con inclinazioni comprese tra 25°-75°. Il massimo addensamento si ha con vettore 265/60.

265/60

Con fronte inclinato meno di 60° si eliminano le instabilità più ricorrenti

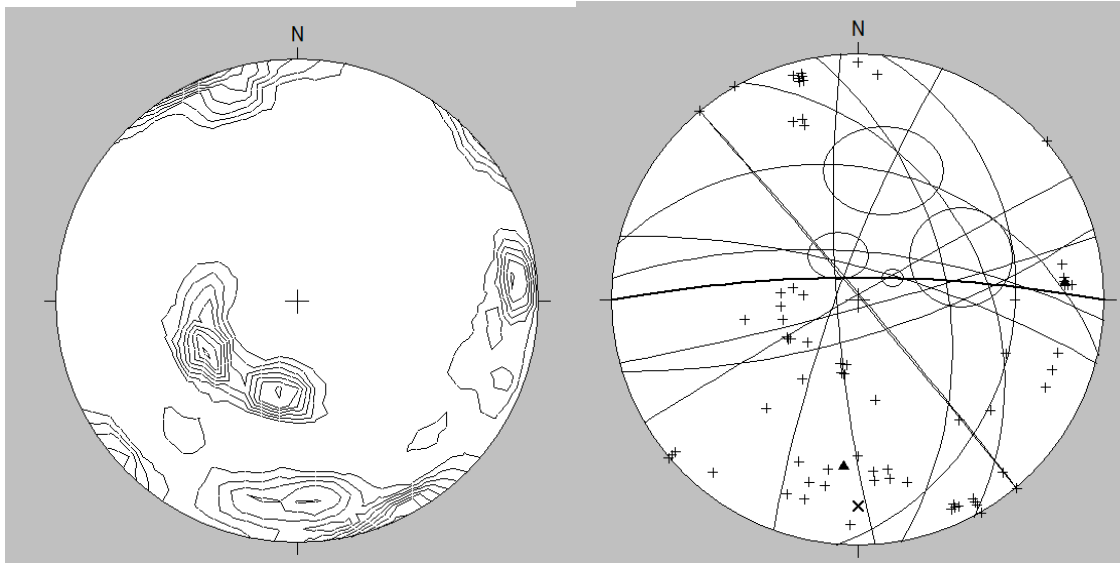
stazione 2

Sono presenti vari sistemi di cunei a franapoggio. Quelli maggiormente pericolosi hanno una inclinazione molto accentuata 335/64, 330/70 e 52/70 altri sono molto meno inclinati con vettore 15/26 altri ancora hanno inclinazioni di 15°. Altri presentano direzione di scivolamento a angolo intermedio rispetto al fronte con vettori 58/36 e 57/56 .

5/70 15/35

Fratture di trazione 160/70

Con fronte inclinato circa 60° si eliminano le più pericolose instabilità ma permangono cunei e scivolamenti meno inclinati.

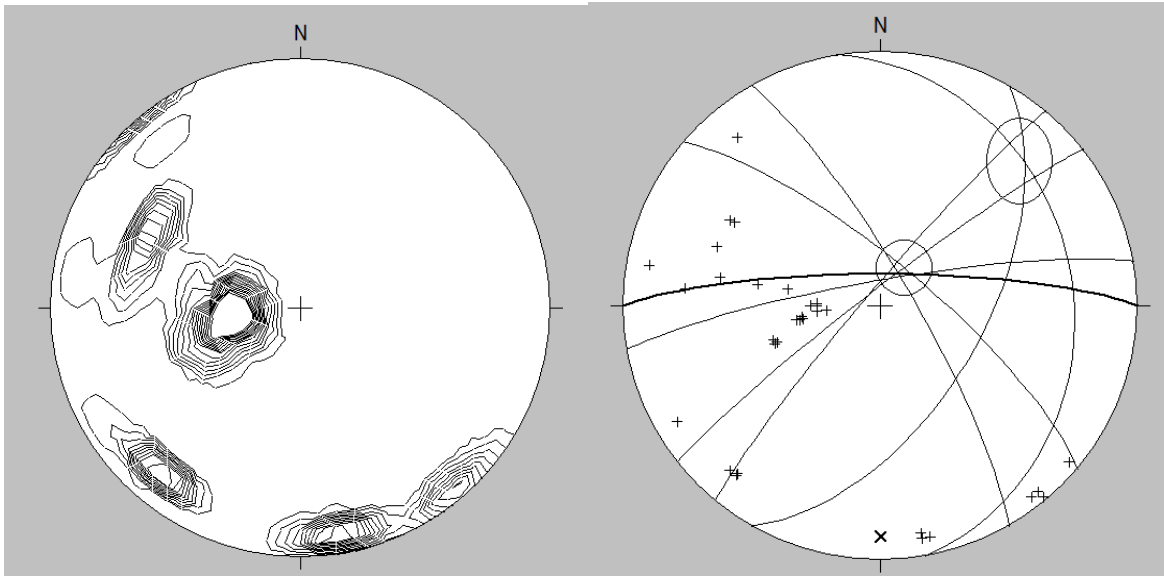
stazione 3

Fratture che creano cunei con vettore a pendenza molto elevata vettore 18/75

Altri cunei meno pericolosi sono dati da un vettore 28/20

Inclinazione del fronte inferiore a 70°elimina le instabilità più pericolose

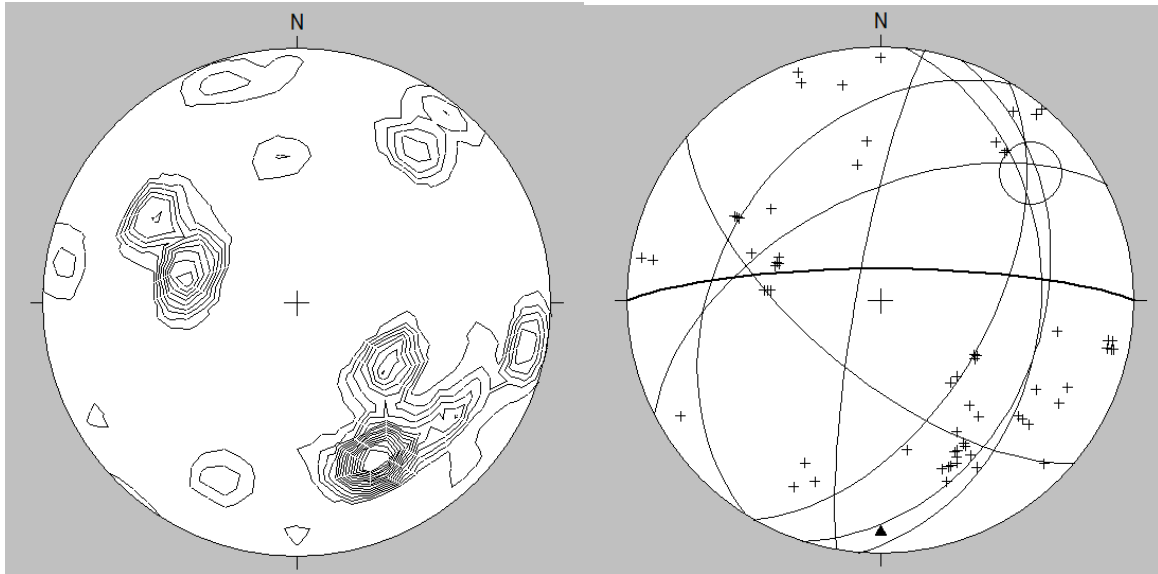
stazione 4

Sono presenti con vettori 46/23 e 20/69

330/56

I cunei sono poco inclinati devono essere controllati i fronti con eventuali interventi di disgaggio.

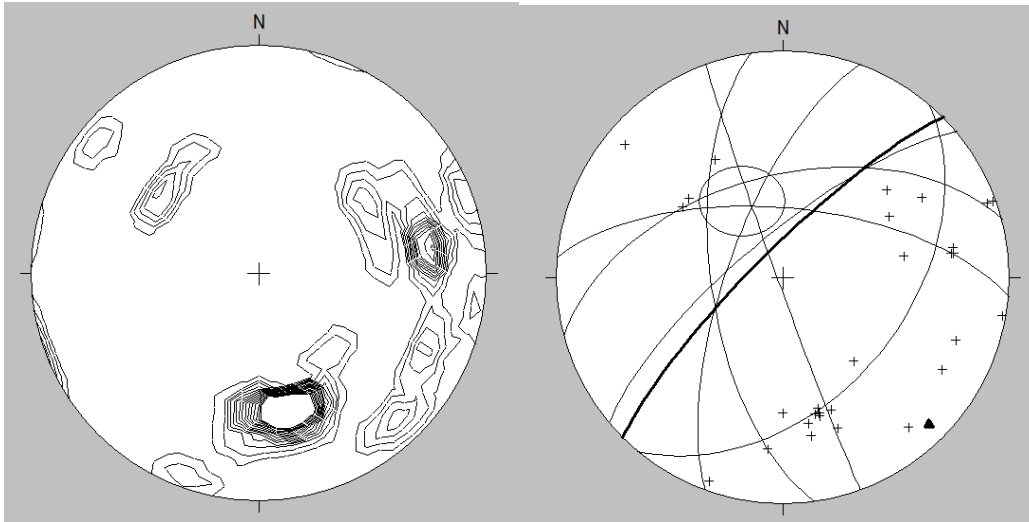
stazione 5

Sono presenti con vettore più ricorrente 336/60

320/75

Frattura trazione 130/40

Con fronte con inclinazione inferiore a 60° si eliminano le instabilità più ricorrenti.

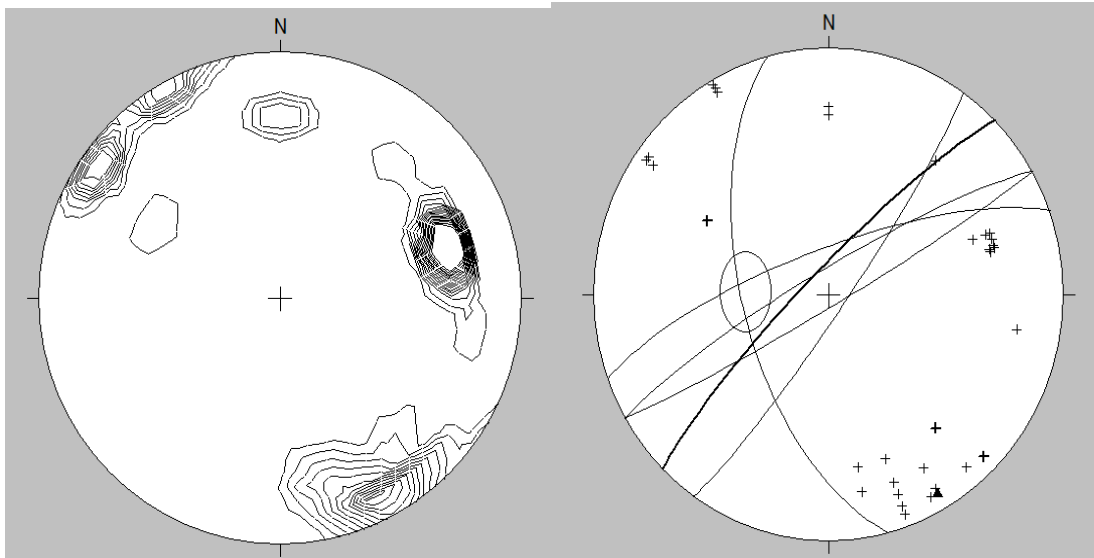
stazione 6

277/60 e 255/60

330/80

Con fronte inclinato meno di 60° si eliminano le instabilità più ricorrenti

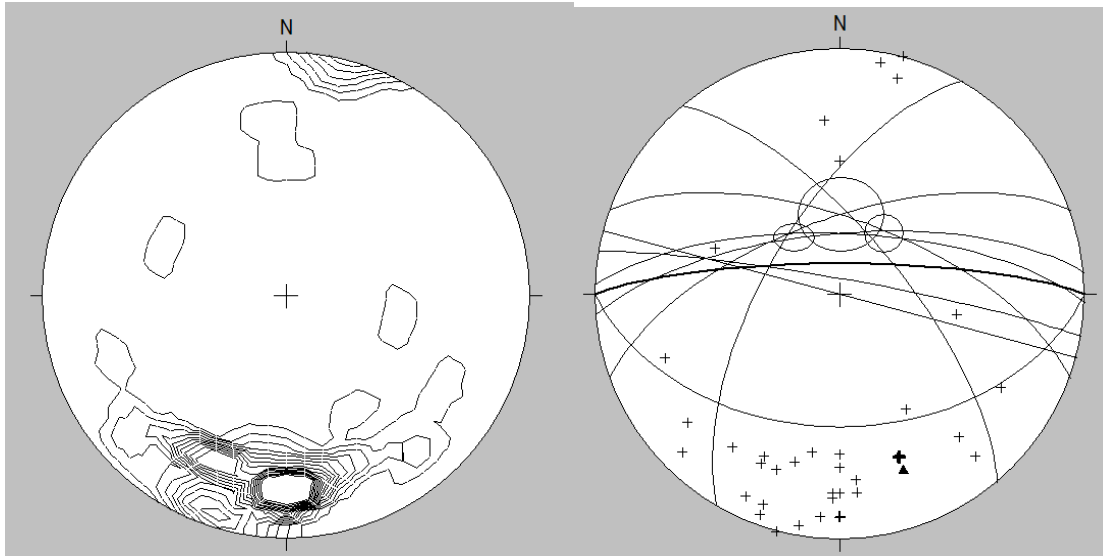
stazione 6 bis

350/54 e 360/63

340/58

355/70 e 0/80

180/44 fratture di trazione

Con fronte inclinato meno di 58° si eliminano la maggior parte delle instabilità

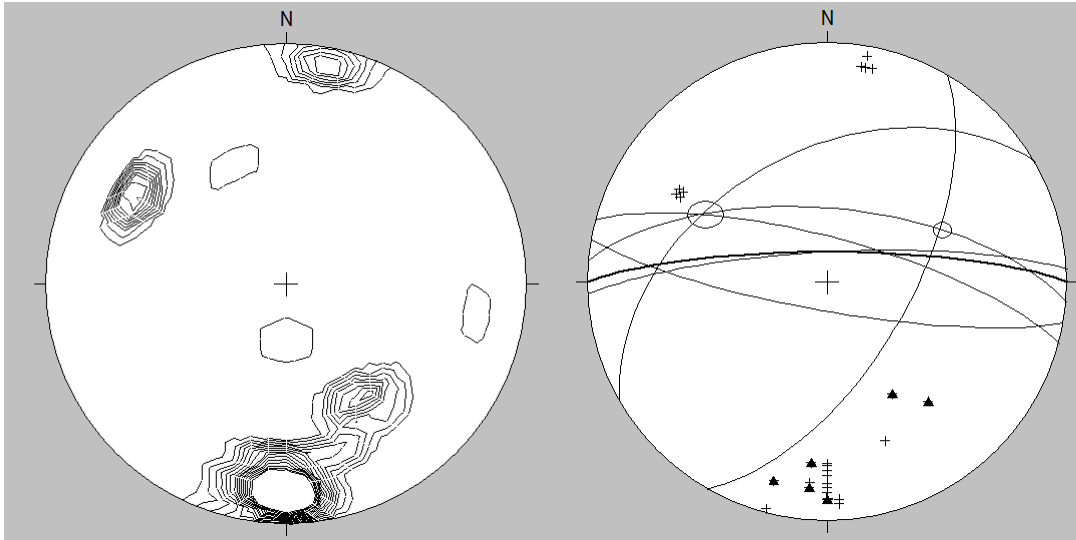
stazione 7

Cunei
300/41

Scivolamenti planari
360/80 5/65

Fratture di trazione
190/80

Sono necessarie inclinazioni del fronte molto ridotte inferiori a 65° per eliminare gli scivolamenti planari ma permangono cunei poco inclinati .

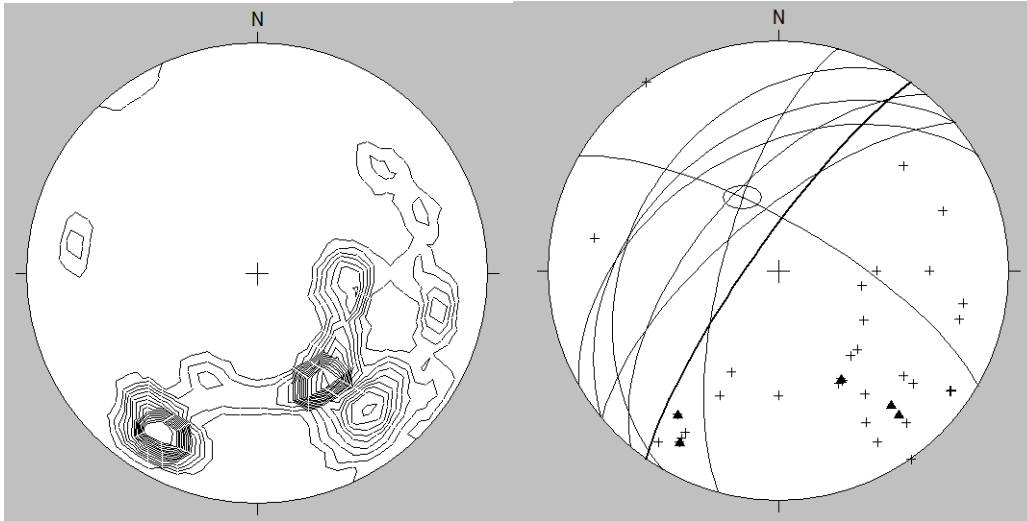
stazione 8

333/60

320/70 e 310/60

Con inclinazione del fronte inferiore a 60° si eliminano la maggior parte delle instabilità.

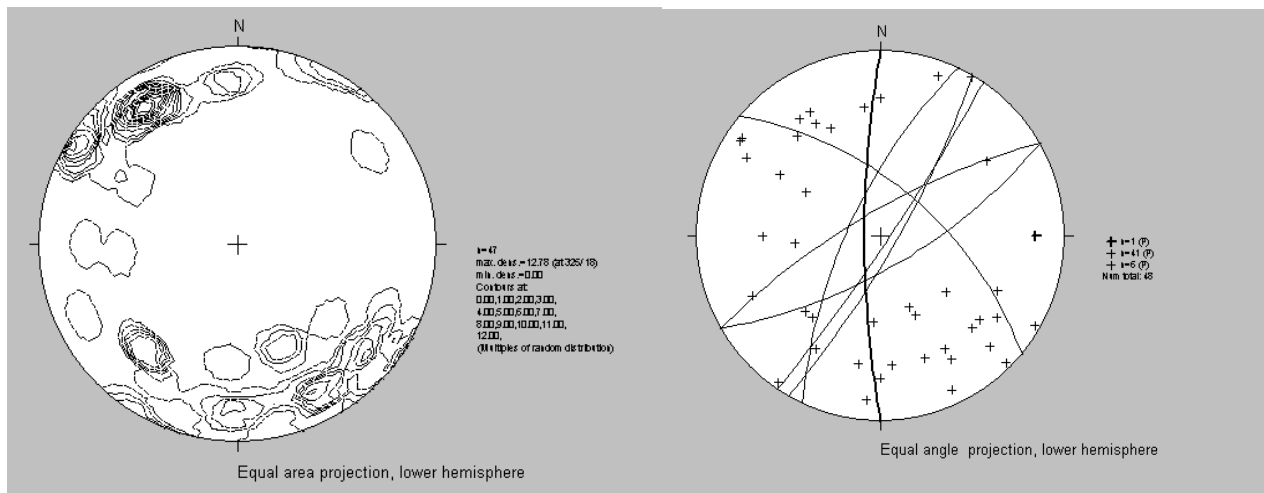
stazioni 1-2-3-4

Le due distribuzione maggiori originano superfici a franapoggio mediamente inclinate di 70 (45-85) immergenti 310N (300-355).

L'altro sistema principale è di fratture a reggipoggio (tension crack) 80° a 120N
i due sistemi sono paralleli alla faglia rilevata lungo la stazione 3.

si formano inclinati 50-70 verso 210-225N (verifiche: fronte 270/70 planare 295/70 cuneo 150/47-270/70).

superfici a franapoggio mediamente inclinate di 70 (45-85) immergenti 310N (300-355).

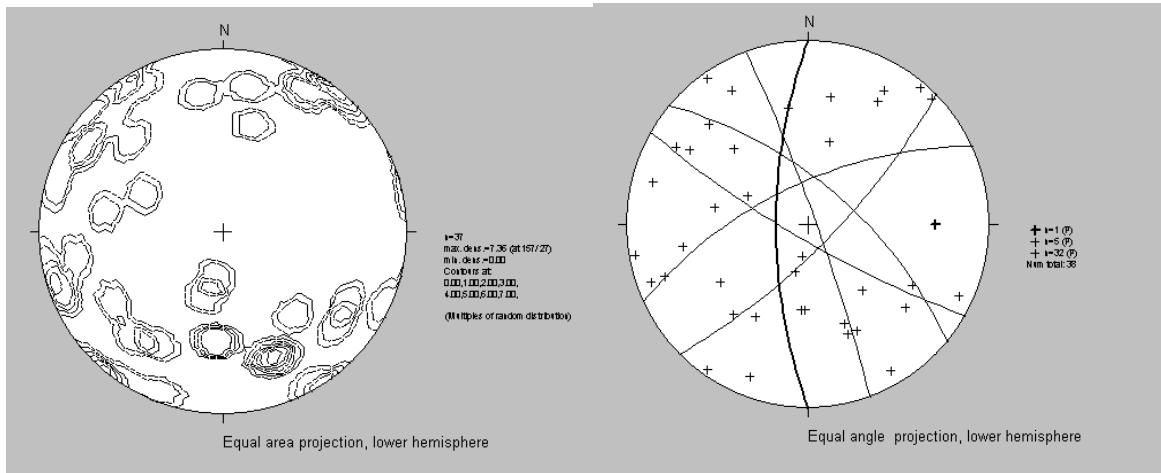
stazioni 5-6-7

I dati sono piuttosto dispersi esistono dei sistemi di:

70/80

vettore 285/53

(fronte 270/70) cuneo 210/55-336/48

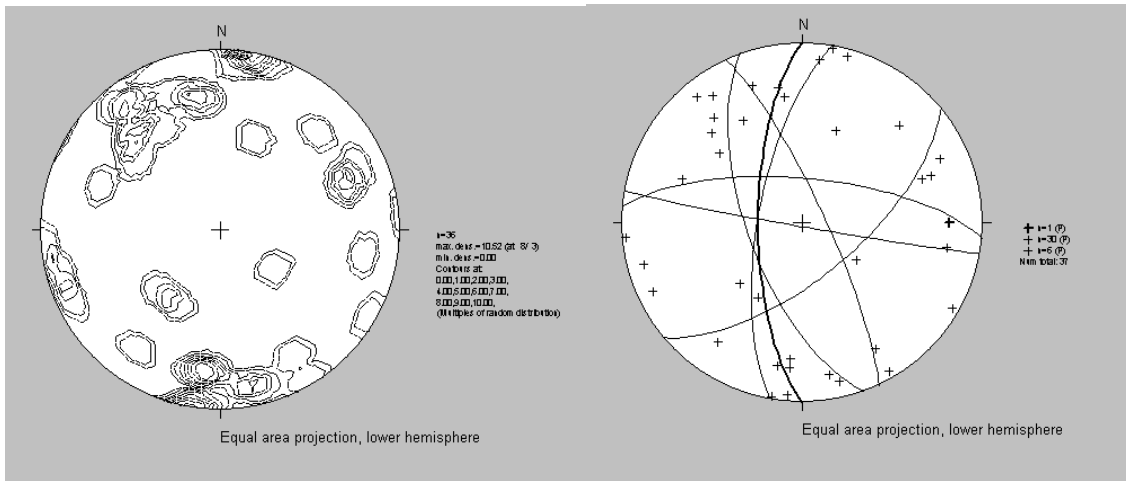
stazioni 8-9-10

280/70 , 250/65

300/50 , 244/64, 208/40

fronte 270/70

cuneo 5/70-250/65

planare 280/70

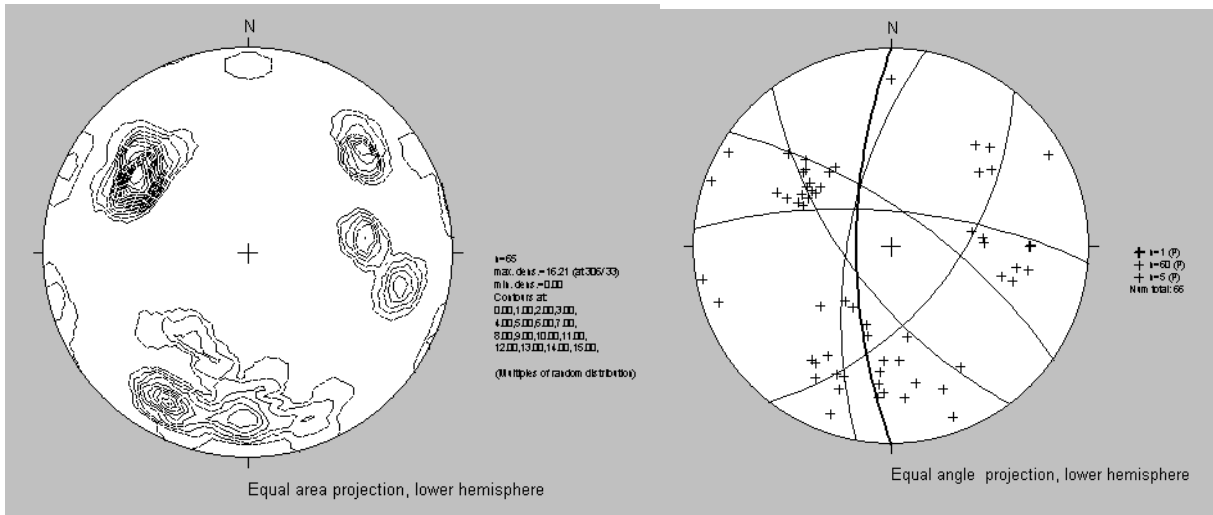
stazioni 11-12-13

Fratture reggipoggio 127/55

Cunei vettori 296/45, 255/63, 312/20, 315/60, 332/52

Scivolamenti Planari 280/48

280/48

6/70-234/67

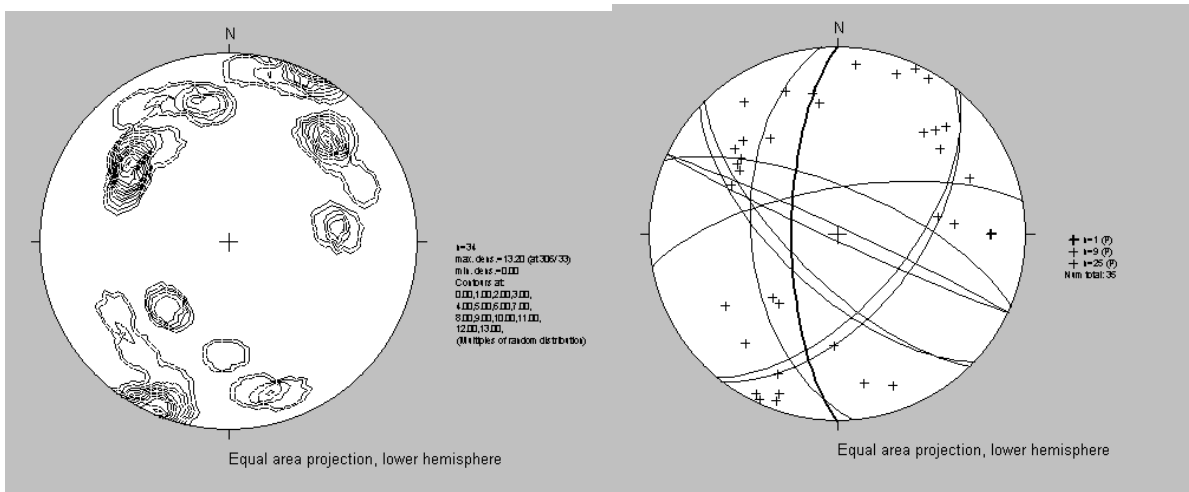
stazioni 14-15-16-17

La distribuzione delle discontinuità risente della presenza delle faglie di direzione NW-SE

Fratture a reggipoggio con funzione di tension crack: 127/56

265/52

vettori 305/30; 312/40; 387/52

(fronte 270/70): 350/70-325/65

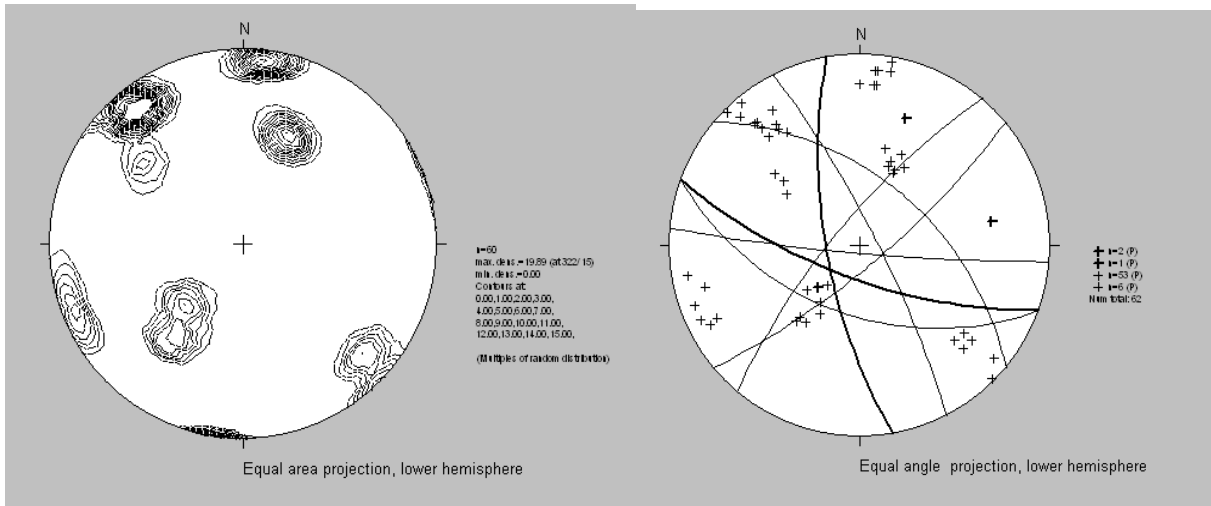
stazioni 18-19-20

vettori 235/45; 265/68; 263/70

63/80

310/75-200/52; 310/73-186/85

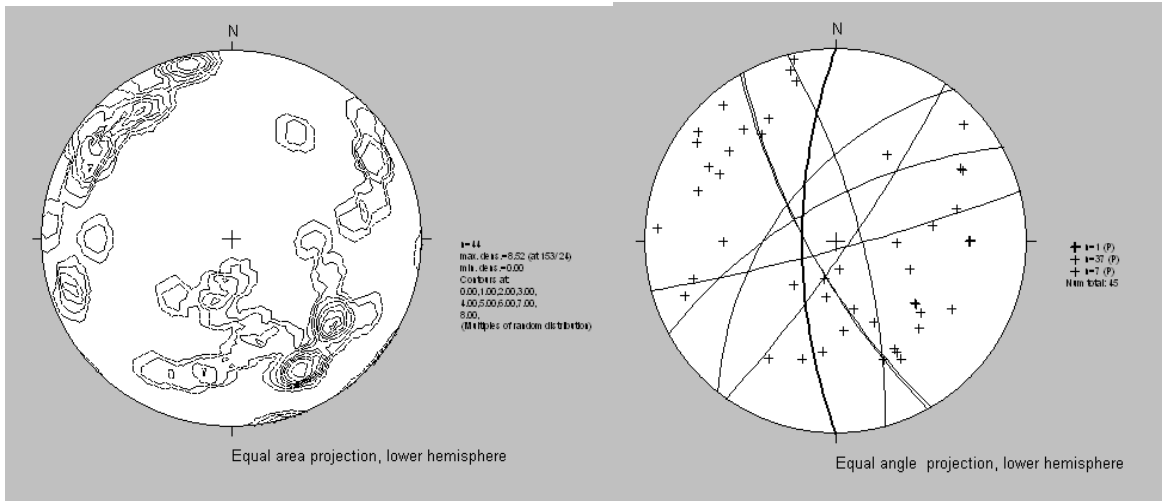
stazioni 21-22-23-24-25-26-27-28-29

vettori 307/54; 296/62

74/75

308/55-240/73; 308/54-164/85 (fronte 270/70)

243/70

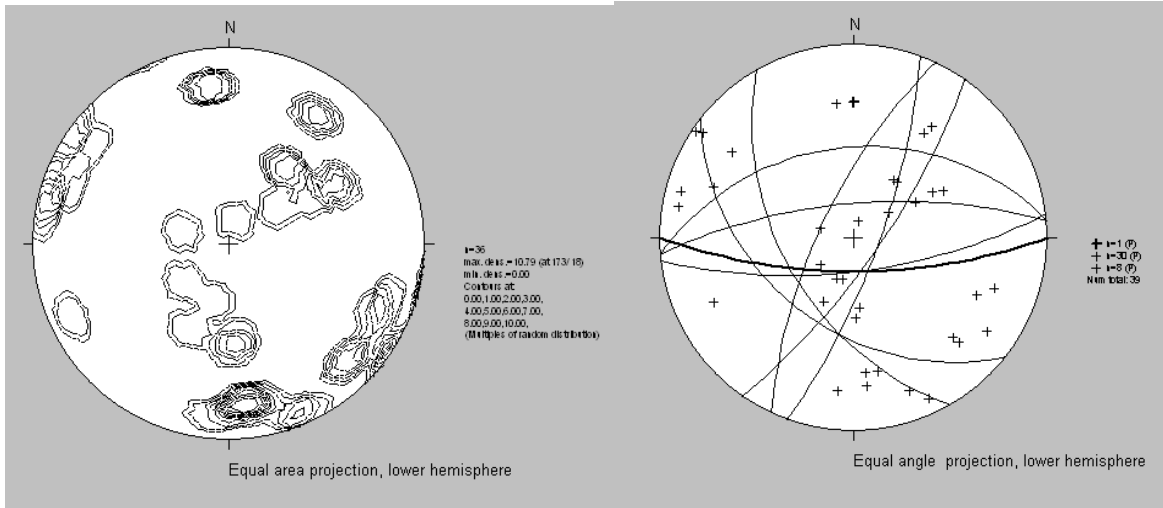
stazioni 30-31-32

254/70; 254/40

175/70

188/37; 200/43; 204/38

240/53-108/76; 220/35-123/76

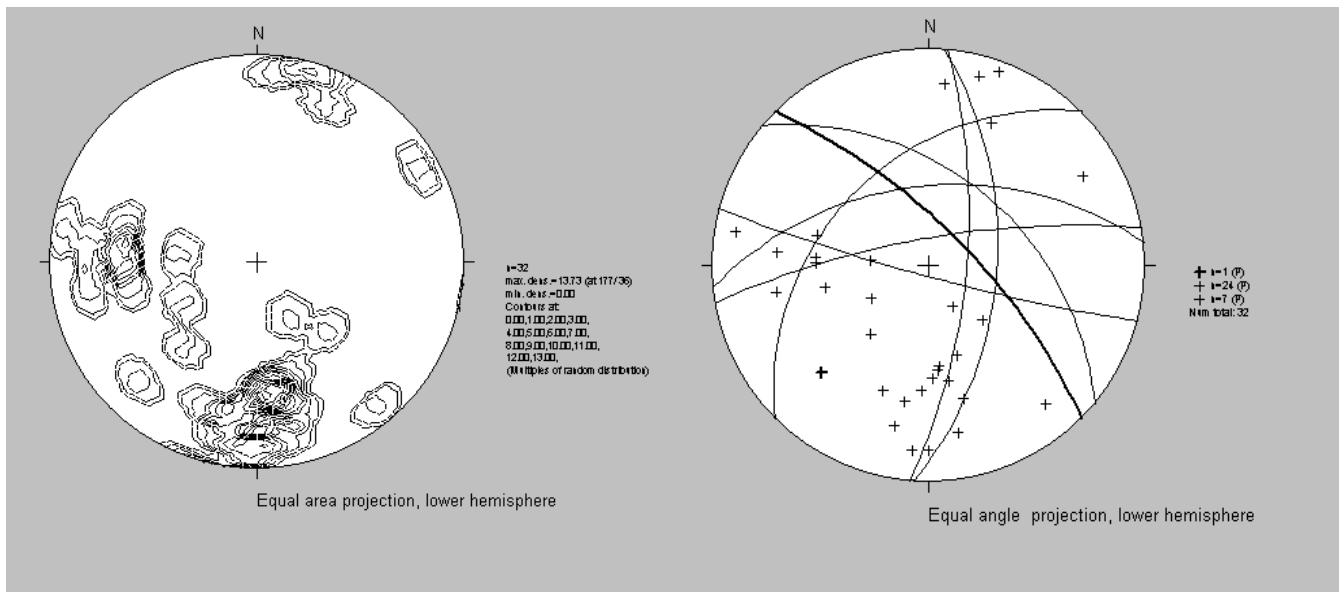
stazioni 96-97

195/85

39/46

50/63

18/20

26/45

60/50

38/40

353/48-94/70 314/39-93/ 58

350/74-94/69

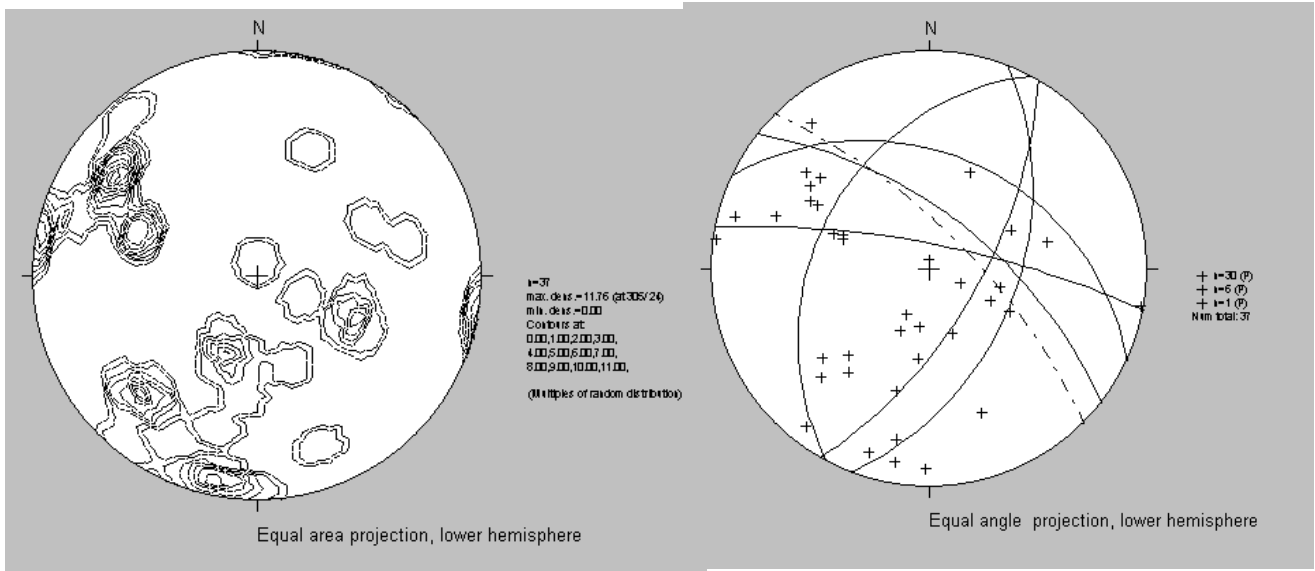
stazioni 87-88-89-90-91

38/64 23/35

48/33 74/55 89/43 80/58

11/76-120/62 11/76-110/46 26/36-111/47

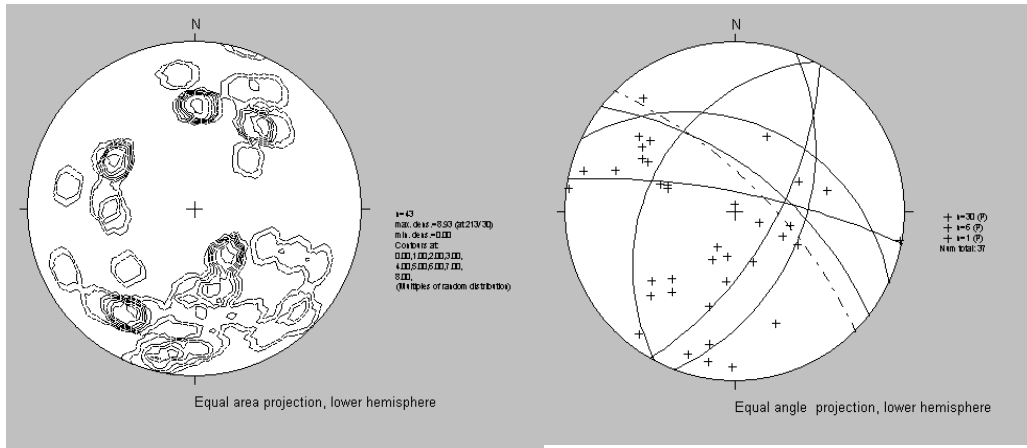
stazioni 82-83-84-85-86

35/65

214/72

41/47 26/33 50/18 76/66 92/42 20/20

329/74-100/65

340/44-100/68

12/80-98/65 11/78-125/45

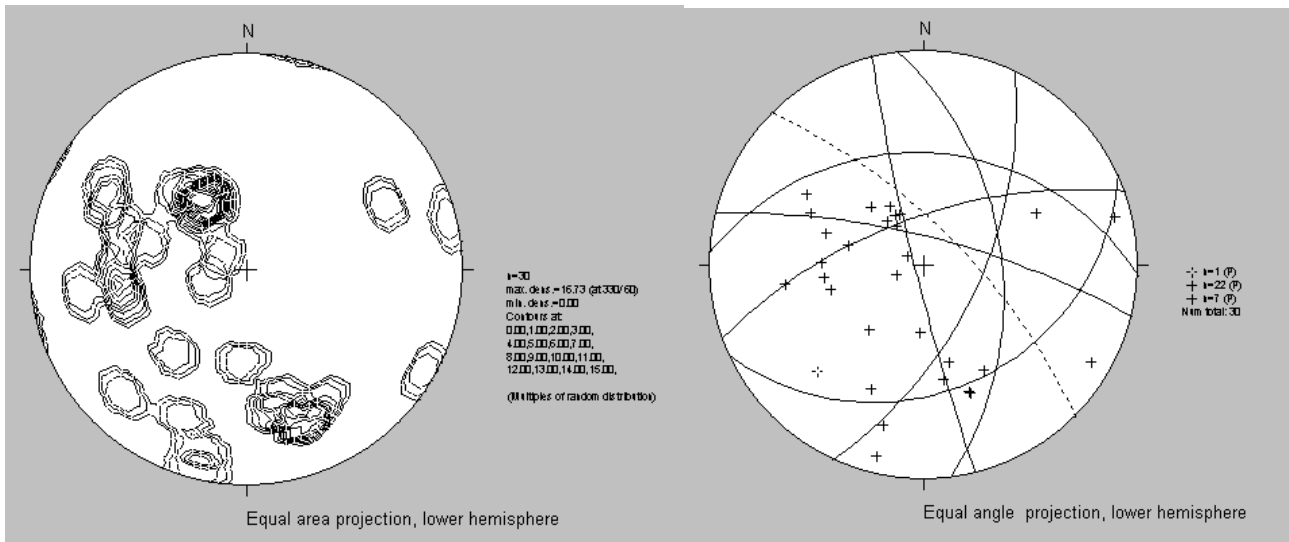
stazioni 92-93-94-95

26/33 43/43 43/28 49/36 86/50 80/56

15/75-116/61
14/77-82/51
338/64-83/50
338/64-115/60
0/36-82/50
0/36-115/60

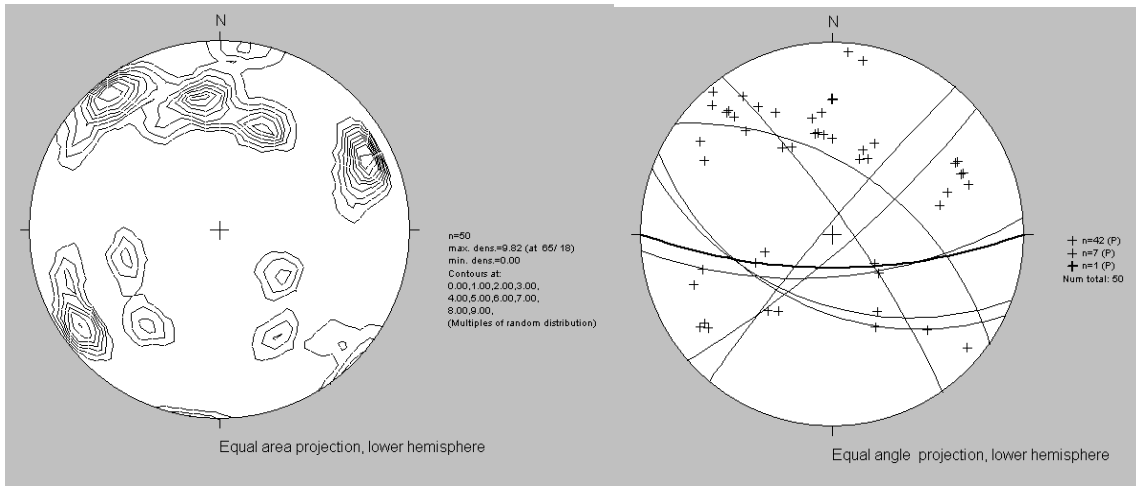
stazioni 20 e 33

175/64 e 204/50

222/47 138/31

203/47-134/88 203/47-56/77
