CAVA “POGGIO GIROTONDO”

**PROGETTO DI COLTIVAZIONE
E RECUPERO AMBIENTALE**

**RELAZIONE GEOSTRUTTURALE E GEOMECCANICA
E VERIFICHE DI STABILITA' DEI FRONTI DI SCAVO**

APPENDICE 2 – VERIFICHE DI STABILITÀ NUMERICHE

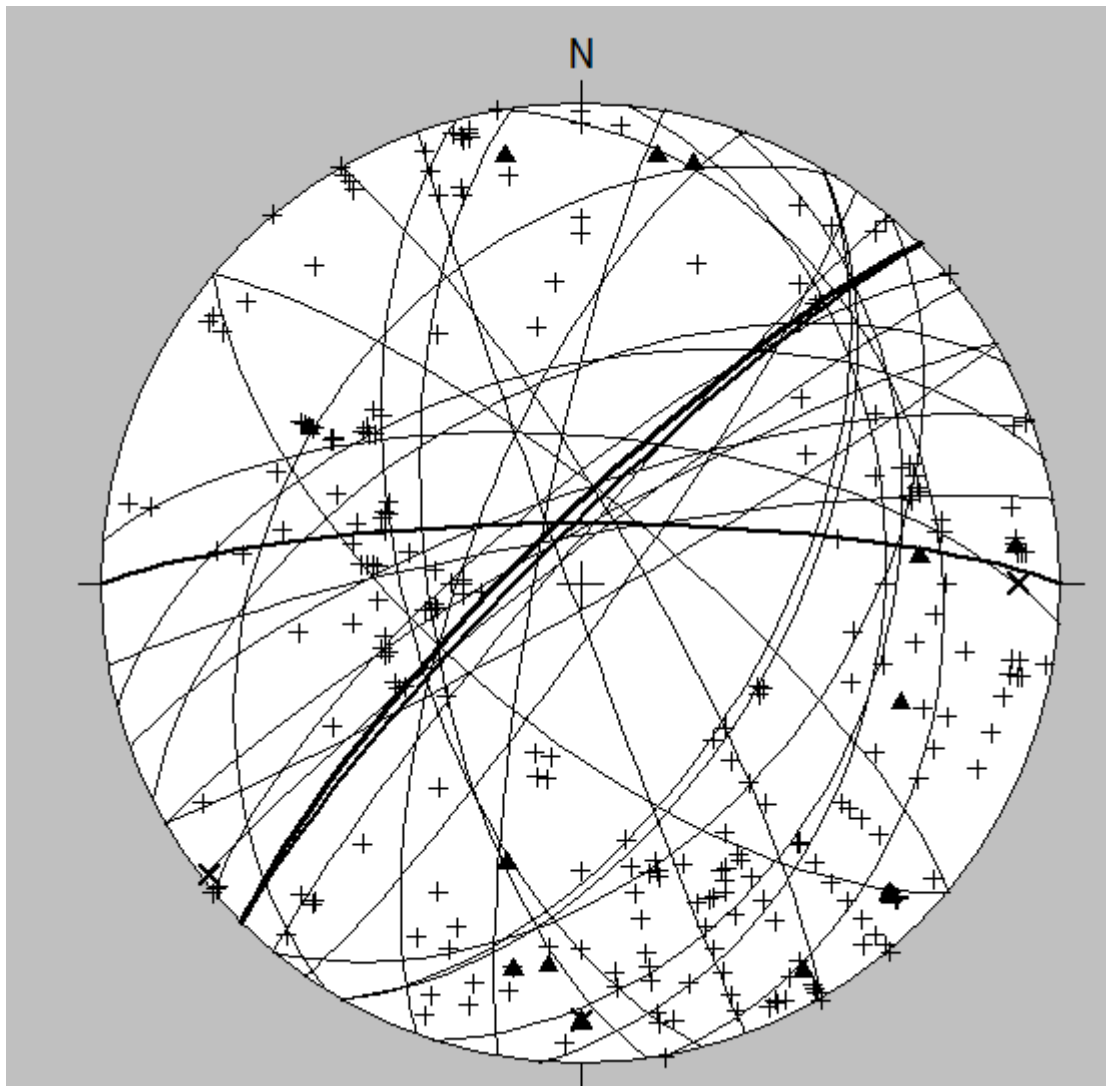
L'analisi complessiva ha preso in considerazione singolarmente il fronte generale di altezza di circa 90 m e inclinazione di 80°. Sono state considerate successivamente inclinazioni minori per verificare le variazioni delle condizioni di stabilità in relazione a possibili variazioni di progetto. L'analisi si è concentrata sulle geometrie più critiche rappresentate dai cunei a franapoggio. Dall'analisi geostrutturale sono stati identificati i cunei più ricorrenti considerando tutte le stazioni di rilievo. I cunei a franapoggio più significativi sono stati oggetto di verifiche numeriche di stabilità introducendo i parametri geomeccanici di progetto sopra indicati e le descritte relazioni numeriche. Le verifiche sono state realizzate in condizioni non drenate. La figura che segue rappresenta la proiezione stereografica complessiva dei piani rilevati mentre la tabella mostra i risultati delle verifiche.

Discontinuità cunei	Fronte	FS (drenato)
	355/80 H=90 m	
260/65 ⁵ /65	80°	0,94
	70°	1,04
	65°	1,25
220/67 ³ /63	80°	2,35
223/65 ³ 330/55	80°	0,80
	75°	1,31
	<75°	non si forma cuneo
60/80 ² 290/70	80°	1,21
	70°	1,36

Dalle verifiche si ottengono valori del coefficiente di sicurezza inferiori all'unità con inclinazione generale del fronte di 80°. Con una inclinazione di 70° si ottengono valori superiori all'unità. Con inclinazioni inferiori ai 70° si ottengono condizioni generali di stabilità a medio termine in termini non drenati.

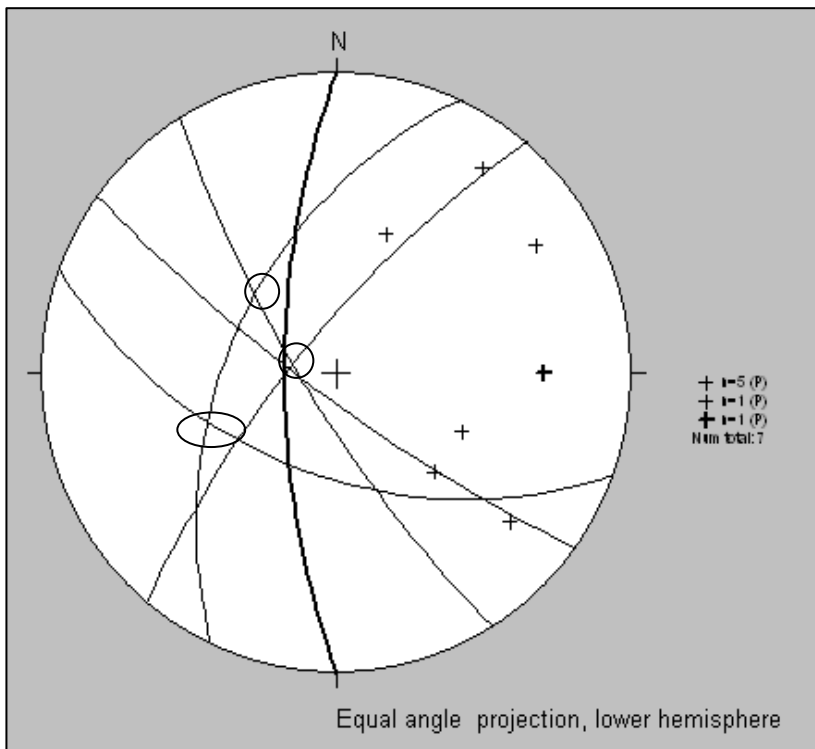
Condizioni con
fronte rivolto ad est

Si considera un' altezza del fronte pari a $H=90$ m ed un'inclinazione di 80° . Dalle verifiche si riscontra che con fronte meno inclinato di 70° si eliminano parte delle instabilità più critiche (vettore medio 273/72).

Permangono instabilità cuneiformi con vettori 313/50, 293/50, 250/40, 235/46. I coefficienti di sicurezza associati sono maggiori o uguali a $FS=1.3$ in condizioni drenate per inclinazioni del fronte inferiori ai 55° . In condizioni sature le condizioni di instabilità sono maggiormente critiche

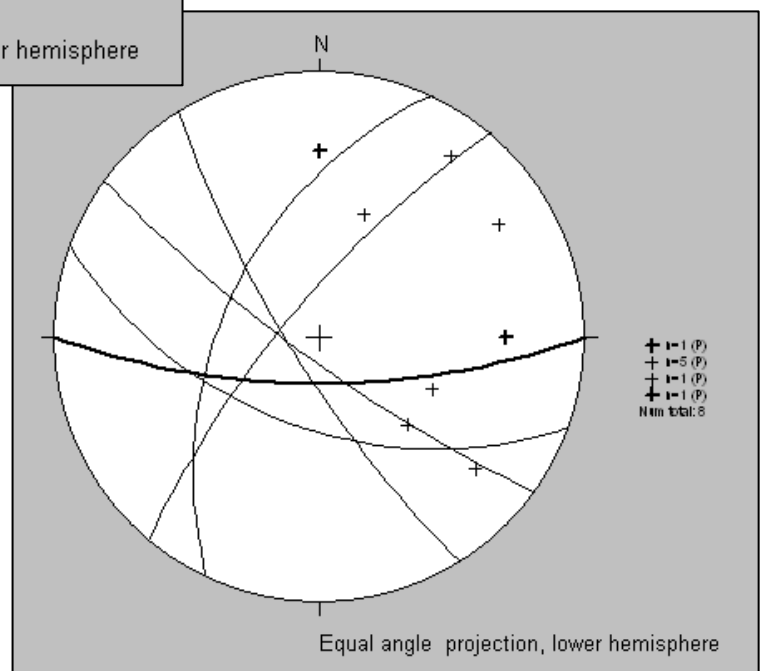
Condizioni con
fronte rivolto a sud

Con fronte rivolto a sud si eliminano in gran parte le instabilità. E' quindi consigliabile operare in avanzamento da ovest verso est per un ridotto settore (parte sud del fronte est) mantenendo un inclinazione totale del fronte non superiore ai 55°-60° e successivamente avanzare partendo dal corridoio scavato, da sud verso nord mantenendo il fronte orientato verso sud.

Tali considerazioni valgono in via preliminare anche per la progettazione del fronte finale est che dovrà avere inclinazione non superiori ai 55°-60°. Tale angolo consente, secondo i dati oggi disponibili, di eliminare le più ricorrenti instabilità. L'assetto finale è ovviamente raggiungibile con varie geometrie di avanzamento con gradonature e splateamenti di varia entità.

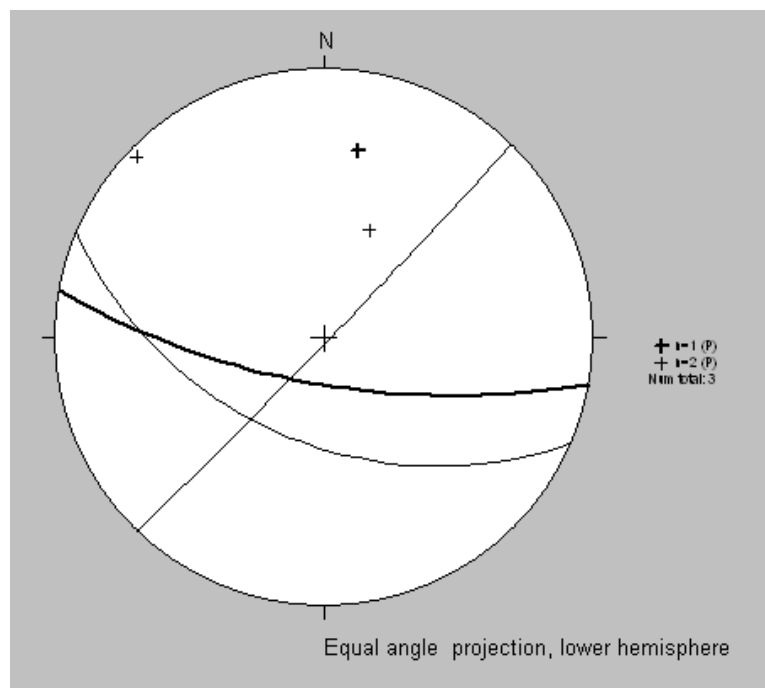
Fronte nord		
Stazioni 20-33		
$\phi=31$ $\gamma =29$ $C=230$		
Fronte 180/70		
Tetto 180/5		
H=10 m		
Cunei 203/47 – 134/88	FSd=1.43 c=230 FSd=0.94 c=100 FSs=1.13 c=230 FSs=0.65 c=100 FSps=1.29 c=230	Stabilità in condizioni drenate e parzialmente sature, FS decade anche a valori inferiori all'unità in condizioni sature con minore coesione.
203/47 - 56/77	FSd=3.36 c=230 FSs=2.54 c=230	Condizioni di stabilità
